载重斜交轮胎胎圈质量缺陷的原因分析及解决措施

摘要:分析载重斜交轮胎胎圈质量缺陷的产生原因,并提出解决措施。通过采取胎圈生产前进行卷成盘尺寸准确度标定、合理设定成型贴合高度、定期进行模具尺寸标定与维修以确保模具状态良好等措施,有效减小了载重斜交轮胎胎圈质量缺陷率。

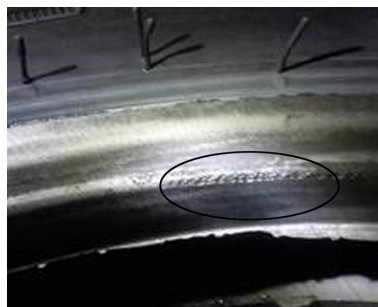
胎圈质量缺陷发生在轮胎一侧或两侧胎圈部位,一般可分为胎圈疤痕(胎踵外表面或胎圈与轮辋装配结合处)和胎圈大边(胎踵与轮辋的水平轴处),分别如图1和2所示。其中胎圈疤痕出现频率较高。

图1 胎圈疤痕

对于产生胎圈质量缺陷的轮胎判定标准如下。胎圈疤痕:深度不大于1 mm、长度不大于5 mm的为合格品;深度不大于1 mm、长度大于5 mm的可通过修补成为合格品或等外品。胎圈大边:修剪胶边胶条最大残留量不超过3 mm的为合格

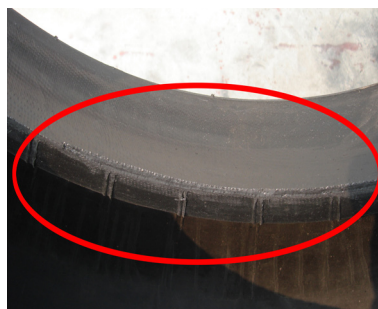
图2 胎圈大边

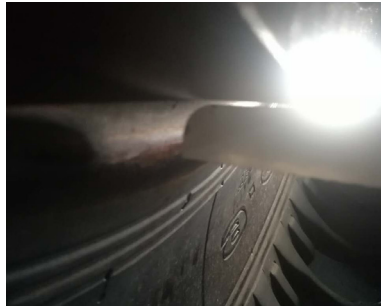
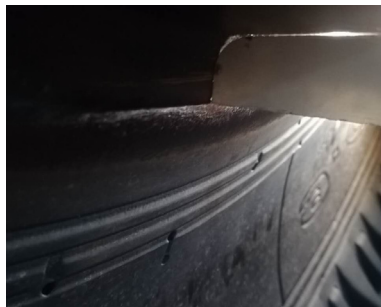
(4) 模具磨损老化,尺寸产生偏差,导致磨损机器,例如钢棱圈长时间磨损,直径已经缩小1~2 mm(见图3)。

图3 钢棱圈磨损

(4) 定期进行模具尺寸标定与维修以确保模具状态良好。

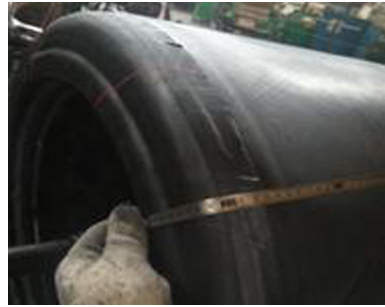
(2) 合理设定成型贴合高度。以9.00-20 Q-2轮胎为例,成型过程中通过严格控制25 mm的贴合高度(见图4),防止胎圈因缺胶产生质量缺陷。贴合高度控制后,试制4条轮胎,胎圈大边现象完全消失,但胎圈疤痕仍然存在(见图5),故胎圈疤痕可能与钢丝圈有直接联系,下一步进行钢丝圈排查。在不同规格轮胎产品成型过程中,需要标定不同轮胎的有效贴合高度,保证其对胎圈压缩因数影响最小。

图4 成型过程中控制25 mm的贴合高度

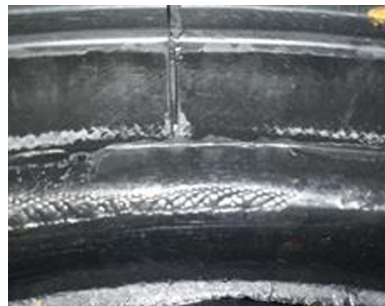
图5 胎圈大边消失、胎圈疤痕存在
