# 胎体结构对轮胎耐撞击性能的影响研究

**摘要:** 针对同品牌同规格不同胎体结构的两种轿车子午线轮胎开展耐撞击性能对比研究, 分别选取5条轮胎进行室内摆锤冲击试验, 对轮胎撞击动能和撞击后状态进行分析。结果表明: 单层帘布高反包胎体结构轮胎撞击动能明显小于双层帘布低反包胎体结构轮胎, 鼓包发生率更高, 耐撞击性能明显较差; 胎体结构对轮胎耐撞击性能具有重要影响。

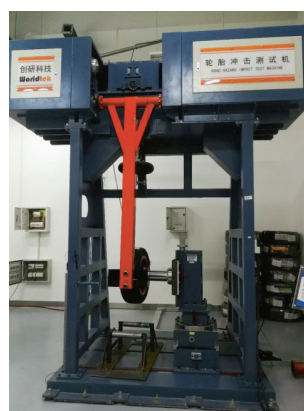
采用轮胎撞击测试机(见图2)模拟轮胎受到外力瞬间撞击时的状况。通过不同形式的撞击头在不同高度落下,模拟不同障碍物和不同车速对轮胎的撞击破坏过程。

图2 轮胎撞击测试机  
Fig. 2 Tire impact tester

将测试轮胎牢固安装在轮胎撞击测试机上,调整好位置,撞击锤角度设置为外倾角 $6^\circ$ ,侧偏角 $0^\circ$ ,偏差 $\pm 0.5^\circ$ 。将测试轮胎气压调整到标准要求的200 kPa。启动测试设备,使摆杆和摆锤在达到预定的撞击高度和撞击角度位置以获得需要的撞击动能,然后让摆杆和摆锤从锁定位置自由下落,撞击试验轮胎。每个试验点撞击3 min后,逐个检查轮胎撞击点及附近,记录鼓包高度并检查轮胎气压<sup>[15]</sup>。

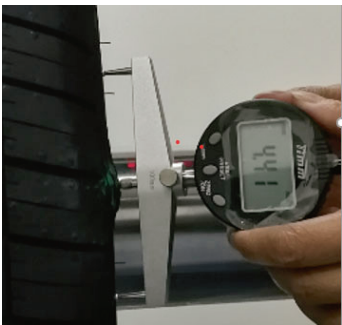
(3)有13个测试点产生了高度大于1 mm的鼓包,试验数据见表3,典型胎侧鼓包情况见图3。

图3 典型胎侧鼓包  
Fig.3 Typical sidewall bulge

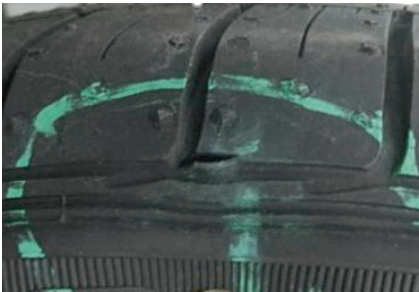
(4)有2个测试点出现轮胎破裂、漏气现象,试验数据见表4,胎侧破裂情况见图4。

图4 胎侧破裂  
Fig.4 Sidewall rupture

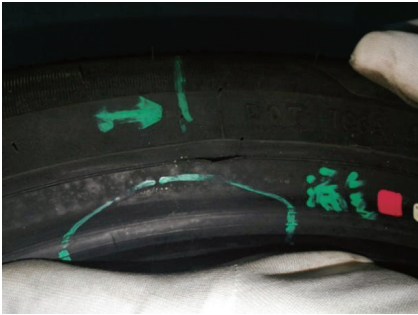
(4)有2个测试点出现轮胎破裂、漏气现象,试验数据如表6所示,胎侧破裂、漏气情况如图5所示。

图5 胎侧破裂和漏气  
Fig. 5 Sidewall rupture and air leakage
