# 公共汽车轮胎花纹偏磨原因分析及解决措施

**摘要:**分析275/70R22.5公共汽车轮胎花纹的不均匀磨耗现象,研究和分析轮胎接地印痕、胎面花纹形状和花纹块刚性对磨耗的影响。试验表明,与原轮胎相比,调整花纹深度和改进模具后的轮胎耐久性能和高速性能相当,花纹块刚性增大,“刷子效应”大幅度降低,轮胎偏磨现象改善。

## Cause Analysis and Corrective Solutions of Uneven Wear of Bus Tire Pattern

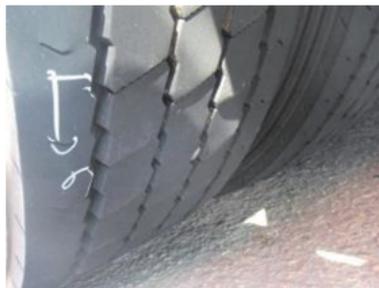
图1 275/70R22.5轮胎花纹偏磨

市场反馈某款275/70R22.5公共汽车轮胎花纹在导向轮位使用时存在不均匀磨耗现象,主要表现为花纹块后端磨耗快,如图1所示。

从图1可以明显看出,轮胎中部的块状花纹后端比前端磨耗快,这不仅缩短了轮胎的使用寿命,也容易引起客户对外观质量不满而索赔,影响公司声誉,因此亟需解决花纹偏磨问题。

本工作轮胎花纹偏磨形式属于最后一种,由于轮胎结构和花纹不合理,导致轮胎使用过程中花纹块前后端磨耗不均匀。

轮胎滚动时的“刷子效应”是导致花纹不均匀磨耗的主要原因,而“刷子效应”的影响程度又与花纹块刚性和形状直接相关。当花纹为连续纵向筋条时,花纹块纵向刚性较大,“刷子效应”不明显,花纹块磨耗较均匀;当轮胎花纹块不连续时,花纹块刚性小,“刷子效应”凸显,花纹块后端滑移较大,磨耗程度严重,因此导致花纹块前后端磨耗不均匀。第1和第5条花纹筋条横沟较浅(深度为2.54 mm),花纹块刚性大,而第2和第4条花纹筋条横向沟槽较深(深度为12.7~13.3 mm),花纹块不连续,花纹块刚性小,因此花纹块前后端磨耗不均匀现象在第2和第4条花纹筋条上较严重,这与路试结果相符。

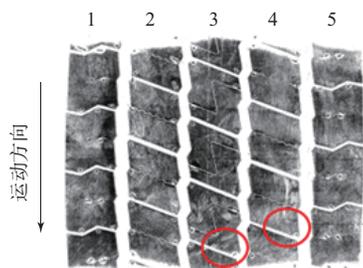
图2 轮胎接地印痕

在轮胎使用工况下进行接地印痕试验,得到轮胎静态接地印痕(如图2所示)。

从图2可以看出:第1和第5条花纹筋条接地印痕后端基本水平,且与花纹横向沟槽基本平行,再加上花纹沟较浅(深度为2.54 mm),因此发生偏磨的程度较轻;第2和第4条花纹筋条接地印痕后端与花纹横向沟槽有一定夹角,在这两条花纹筋条上有一定程度的“大小轮”现象,即两条花纹筋条远离中

心的部位磨耗相对严重;第3和第4条花纹筋条上横向沟槽与接地印痕后端有较大夹角,当接地部位离开地面时,由于花纹块形变恢复并与地面摩擦,导致红圈所示的小尖端磨耗尤其严重。

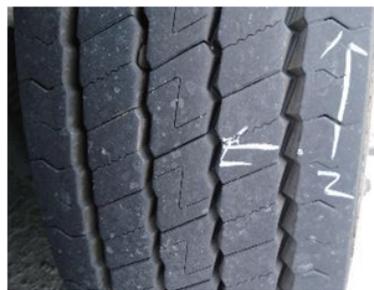
图3 改进后的轮胎磨耗情况

采用改造后的模具,按照原结构生产一批试验轮胎,进行室内机床试验和实际装车路试验证。室内机床试验结果显示,试验轮胎耐久性能和高速性能与用改造前模具生产的轮胎相当。在国内选择两个有代表性的地区进行实际装车路试,并每月跟踪路试结果。路试结果表明,试验轮胎滚动时的“刷子效应”大幅度降低,胎面磨耗均匀,如图3所示。

考虑在不影响轮胎花纹外观的基础上改善轮胎不均匀磨耗,以提高轮胎的耐磨性能。根据有限元分析结果,从提高花纹块的刚性着手考虑,对第2和第4条花纹筋条上的横向沟槽深度有针对性地按一定梯度减小,此举既可以达到增大花纹块刚性的目的,又基本不影响胎冠的散热性能。
