# 液压制动软管疲劳耐久性能研究

**摘要:** 研究在相同的使用工况下, 不同的编织层材料和中层胶厚度对液压制动软管疲劳耐久性能的影响。结果表明: 液压制动软管在疲劳耐久试验中失效的主要原因是编织线相互摩擦受损, 强度无法承受管路内压力; 与编织层采用维纶线相比, 编织层采用聚酯线时液压制动软管具有更加优异的疲劳耐久性能; 随着中层胶厚度的减小, 液压制动软管的屈挠疲劳耐久性能下降。

# Study on Fatigue Durability of Hydraulic Brake Hose

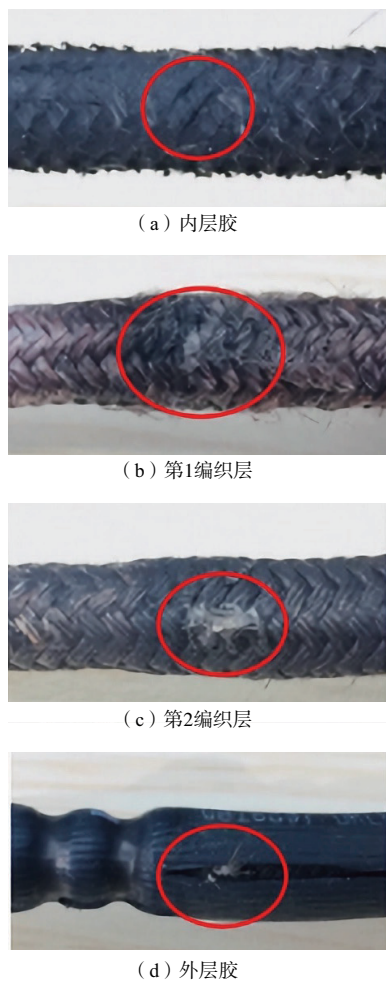
图6 失效液压制动软管解剖

为了探究液压制动软管在实车疲劳耐久试验中的失效机理,对耐久试验后的软管进行解剖分析,如图6所示。

从图6可以看出,液压制动软管由内到外各层均有破裂口(红色圆圈内)。液压制动软管主要由

编织层来承受管路压力,软管在模拟实车耐久试验运动过程中,每层编织层之间以及每层编织层内的编织线之间产生摩擦,编织线由于摩擦作用受到磨损,强度逐渐下降。当编织线强度无法承受管路内的压力时遭到破坏。进而液压制动软管受到脉冲压力的加压作用后,内层胶因无法承受急速上升的压力而破裂,随后制动液突破编织线夹层与外层胶,最终使液压制动软管爆裂。

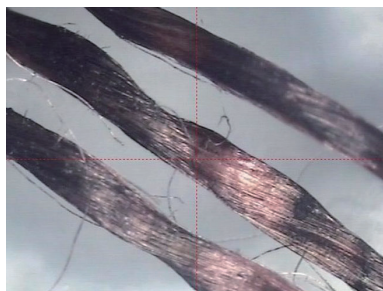
图8 编织线投影

分别将破裂口部位及其附近的编织线放在影像测量机下进行观察,编织线投影如图8所示。从图8可以看出,破裂口部位的编织线呈断裂状态,且编织线起毛严重,而未破裂部位的编织线也有起毛,但只是轻微的状态。这说明液压制动软管

运动过程中,编织线之间相互摩擦而磨损起毛,当编织线强度下降到无法承受管路压力时,编织线断裂从而导致液压制动软管发生爆裂。
