# 帘布厚度均匀性影响因素及解决方案研究

**摘要:**研究帘布厚度均匀性影响因素以及解决方案。结果表明:通过常规工艺参数优化(调整轴交叉值、预弯曲应力等)不能有效提高帘布厚度均匀性;帘布厚度均匀性呈“马鞍形”分布的根本原因是气泡刀行程叠加区域辊筒损伤变形,且更换辊筒是解决问题的根本方法;辊筒更换后,帘布厚度均匀性极差从0.20 mm降低至0.05 mm以下,可满足生产要求。

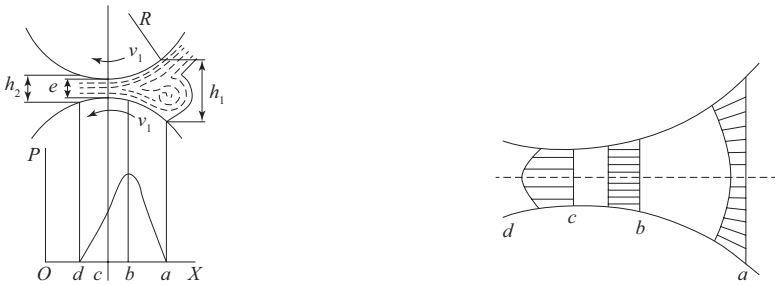
图2 胶料在辊筒上的受力状态和流速分布

从图2可以看出, 在a—b处, 胶料在压力起点a处受到的挤压力很小, 故断面中心处流速小, 两边靠近辊筒边部的流速较大。随着胶料流动前进, 辊距逐渐减小, 胶料受到的压力逐渐增大, 使断面中心处的胶料流速逐渐增大, 两边流速不变。到达b点时, 中心部位流速和两边流速趋于一致, 这时胶料受到的挤压力达到最大。胶料继续流动前进, 辊距迅速减小, 胶料受到的挤压力虽然开始减小, 但断面中心处的流速继续加快。由于两边流速不变, 当到达辊筒断面中心点c时, 断面中心处的流速大于两边的流速。超过c点后, 因辊隙逐渐加大而使压力和流速逐渐减小。到达d点处, 压力减至零, 流速趋于一致, 这时胶料已经离开辊隙, 其厚度大于辊距中心点c处的厚度<sup>[3]</sup>。

过辊筒间隙的流速有区别,从而导致胶料的压缩因数不一致,压延后的厚度也有区别;另一方面,胶料本身的流动性差异也会影响压延厚度。一般压延速度越快、胶料温度越低、积胶高度越大,帘布厚度会增大。因此,为了改善帘布厚度均匀性,就要尽可能地保证供胶、积胶状态和胶料温度均匀。
