# 提高半钢子午线轮胎动平衡性能的措施

**摘要:**分析半钢子午线轮胎制造过程中影响产品均一性的主要因素,并提出相应解决措施。通过采取启用国产备用支架,实现支架与口型和预口型配合紧密,严格控制胶料门尼粘度的稳定性,将接头分布优化方案输入成型机 PLC 程序,使各部件的贴合位置按步进程序自动执行,以及定期校验一段成型机的工作精度等措施,有效提高了轮胎产品的动平衡 A 级率。

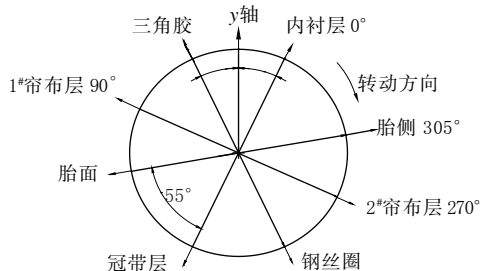
图1 接头分布优化方案

部件分布的标定角度系程序步骤的累计数据,胎面接头应滞后冠带层接头 $305^{\circ}$ ,二段成型胎面与胎侧接头互成 $180^{\circ}$ 的对角分布。

(2)编制接头分布的标准文件(通过反复试验,对众多接头分布方案进行优化,最后确定的优化方案如图1所示。同时将接头分布优化方案输入成型机PLC程序,使各部件的贴合位置按步进程序自动执行。
