# 编织胶管使用状态下的力学平衡

洪 波

(驻化工部沈阳橡胶研究设计院军代表 110021)

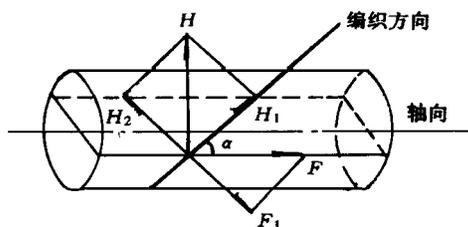
图 1 胶管无松弛盈余安装结构

胶管无松弛盈余安装的结构见图 1,受力分析见图 2。

从图 2 中可见, 周向力  $H$  为骨架材料的拉伸力  $H_1$  与引起编织角位移增大的轴向缩短变形力  $H_2$  的合力。  $H_1$  和  $H_2$  分别为:

若胶管安装无松弛盈余量, 变形力  $H_1$  必将引起刚性接头对管体缩短的约束反力  $F$ , 其分力  $F_1$  与  $H_2$  大小相等, 方向相反。

胶管的直管脉冲疲劳试验标准规定, 胶管安装应无松弛盈余。通过分析可知, 这种安装状态的胶管在工作压力作用下, 其结构不产生位移。而按有关规定要求, 实际安装胶管应留有一定的长度盈余, 一般为直管长度的 10% 左右。这种安装状态的胶管在工作压力脉冲作用下, 其结构将产生位移, 造成脉冲疲劳效应, 这是胶管疲劳爆破的根本原因。
