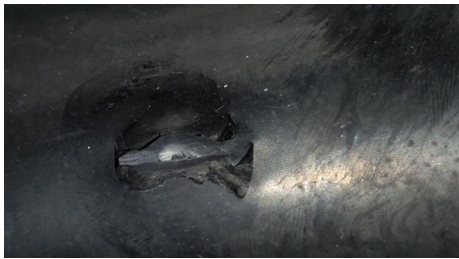
图9 硫化胶囊内表面脱层裂口

(2) 混炼工艺。根据裂口切面分析,脱层部位有类似胶豆现象。首先混炼过程失控会导致自硫胶与半自硫胶分布在硫化胶囊的不同位置,其次胶料的混炼程度不均匀会导致胶料的分散度、均匀度不同,由于该部位反向屈挠大,因此脱层裂口会集中。

(1) 有效控制老化后胶料各项性能的下降率是充分发挥硫化胶囊使用性能的关键。配方改进前后硫化胶囊胶料的物理性能对比见表3。从表3可以看出,配方改进后胶料老化前性能与改进前胶料相当,但老化后性能保持率明显提高,提高了硫化胶囊的使用性能。

(2) 加强硫化胶囊胶料混炼工艺的控制,提高

胶料快检频率,从根本上保证胶料质量。
