# 拖车轮胎耐久性能的影响因素分析

**摘要:**选取不同施工方案试制的ST235/80R16 10PR拖车轮胎,分别研究带束层胶片贴合方式、胎体帘布压延厚度、胎体帘线型号、胎体成型方式、三角胶高度及硫化条件等因素对其耐久性能的影响。结果表明:在硫化体系相同的前提下,低温硫化对轮胎耐久性能提升效果最为明显;在此硫化条件基础上,通过增大胎体强度,减少轮胎应力集中和降低生热,也可提升轮胎的耐久性能。

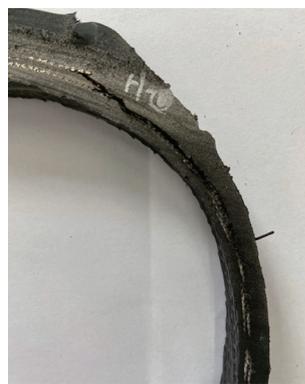
图1 带束层端点脱层

以方案A轮胎的胎肩鼓包为例,具体损坏部位断面如图1所示。

从图1可以看出,从2<sup>#</sup>带束层端点到胎侧中部出现断裂,判定开裂是从2<sup>#</sup>带束层端点开始,由于带束层端点屈挠现象最为明显,端点应力集中过大,两层带束层相对移动,钢丝与胶料摩擦产生较高热量,胎肩热量不易快速散发,同时带束层端点部位裁断会产生较多毛刺,更容易刺破胶料产生断裂,因此在带束层端点开裂后,逐步扩大至胎侧部位,产生鼓包问题。

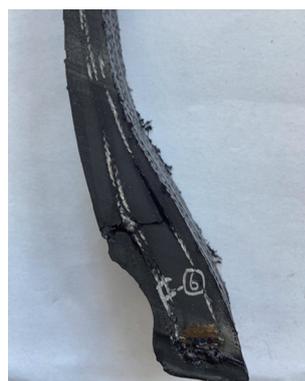
图2 三角胶横向断裂

以方案C轮胎的胎侧爆和胎圈爆为例,具体损坏部位断面如图2和3所示。

分析认为,发生三角胶横向断裂和轮辋保护下端胎圈裂口的原因:一方面是三角胶设计尺寸不合理,三角胶强度不足;另一方面是胎体帘布强度不足,在轮辋上缘胎圈部位产生断裂,由于轮辋的限制作用,轮辋保护下端胎圈变形相对较小,使轮辋上缘胎圈部位不固定,在行驶过程中频繁出现屈挠变形,由于胎体强度不足或三角胶较小、较薄,在频繁的屈挠变形下,生热较高,胶料变得相对较脆,容易产生三角胶断裂问题。

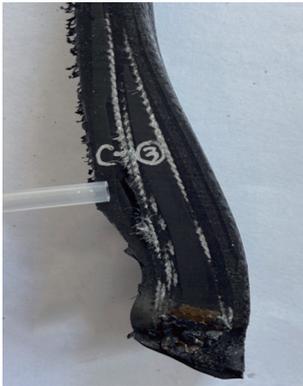
图4 胎侧与2#胎体帘布脱层

以方案D轮胎的爆胎为例,具体损坏部位断面如图4和5所示。

分析认为,由于轮辋上缘处是轮胎主要的屈挠变形部位,在行驶过程中也是主要的受力点,因

频繁的屈挠变形而产生较高的热量,如果帘布太薄或胎圈部位胶料过少,会使胶料结构受到破坏,从而产生脱层现象。
