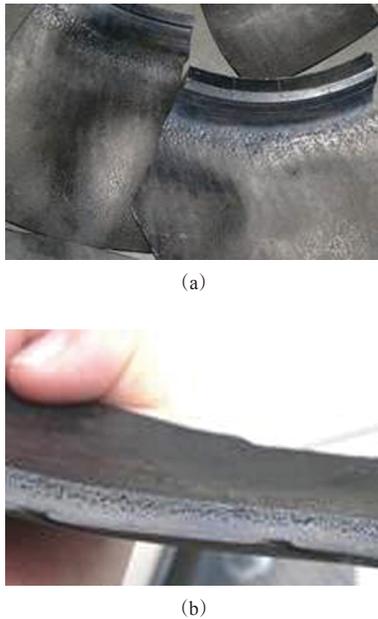
图48 胶囊内部(上卡盘侧)出现大面积碎气泡状程度不足时,易产生胶囊内表面局部出泡。

轮胎公司硫化过程中,经常在线检测氮气纯度,一般要求氮气纯度不低于99.9%,如果氮气纯度不足,则在氧气存在的情况下,会加速胶囊内表面的氧化破坏。此外,胶囊制造硫化时,计算胶囊有效合模力不得低于14.5~18 MPa,以保证胶料的密实度,同时确保硫化条件稳定、硫化程度可靠。
