# 挤出生产线冷却水槽沉积物对胶料工艺性能的影响

**摘要:** 轮胎胶部件在挤出过程中由水、胶部件、设备磨损产生的杂质沉积于水槽中,造成冷却水检测超标,使胶部件表面发蓝、发白,影响后续粘合、成型工艺性能,造成产品脱层、气泡等质量缺陷,因此需要加强对冷却水槽中沉积物量的控制,定期对水槽进行清理或者采取措施减少沉积。

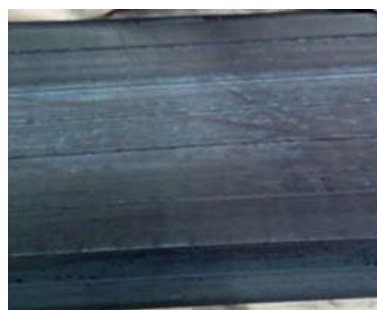
(a) 胶料表面发白

胶料表面发白与喷霜类似,肩部位置发蓝其实是第1种问题的前期表现,如果肩部物质增多,就呈现为胶料表面发白。

对于胶料表面发白现象,技术人员第一反应为胶料喷霜,分析原因可能为温度超标,导致不溶性硫黄转变为普通硫黄从而喷霜,或者其受热历程发生变化导致助剂溶解度发生变化从而从胶料中析出<sup>[2]</sup>。但是无论调节配方中硫黄种类、排胶温度、挤出温度,还是调节冷却水温度、换水等都

经过研究发现,造成上述问题的原因并非胶料内部物质析出,即喷霜<sup>[3]</sup>,而是胶料吸附外部物质所致。胶料粘附小分子物质严重时即表现为发白,会导致胶料表面粘性下降,对后续的胶部件贴合、成型加工造成困难<sup>[4]</sup>。胶部件贴合不紧密容易产生脱层,导致硫化后轮胎出现气泡、使用过程中产生胎冠脱层等质量问题。

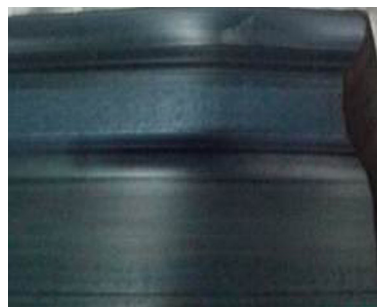
(b) 胶部件肩部表面发蓝

该工艺问题改进效果不大。对于肩部位置发蓝现象,由于颜色较浅,容易被忽视,可是如果仔细看较厚部分胶料表面粘附蓝色物质,即为胶料表面发白情况较轻时的表现。

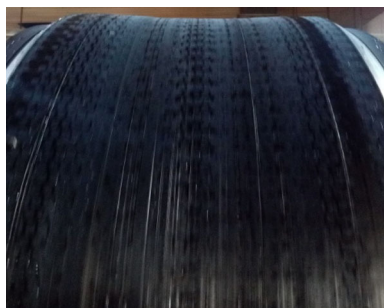
沉积物在设备不运行时沉积在水槽底部,工作时由于搅动,沉积物由底部往上悬浮,即由上到下悬浮物浓度是增大的。胶部件浸水后接触到悬浮起来的沉积物,如图4所示。

图4 胶部件浸水后接触到悬浮沉积物
