## 3+9+15×0.225ST钢丝帘线背丝问题的工艺优化

**摘要:**针对3+9+15×0.225ST钢丝帘线生产过程中遇到的背丝问题,通过设计正交试验对生产工艺参数进行调整优化,得到优化工艺组合: +3层芯线单丝预变形器选用预变形器sleeve15、+9层残余扭转控制在 $(18\pm 3)$ 圈范围内、涂油棉线直径为1 mm;确定影响3+9+15×0.225ST钢丝帘线成品背丝的首要因素为涂油棉线直径,即棉线涂油量。实践证明,使用该优化工艺生产的钢丝帘线性能指标均达到客户要求,生产过程稳定。

## Process Optimization on Dorsal Filament Problem of 3+9+15×0.225ST Steel Cord

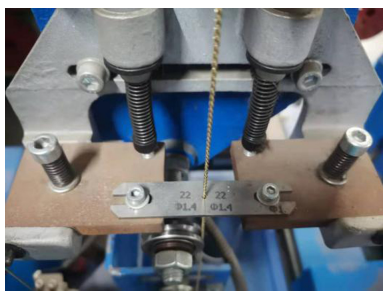
图1 背丝检测方法

GB/T 11181—2016《子午线轮胎用钢帘线》中规定,钢帘线成品应捻制均匀,不得出现背丝(背股)等缺陷。在钢帘线生产过程中,常规背丝的检测手段为背丝检测仪(SBD)片接触式检测,其方法为选用符合钢帘线直径的SBD片(本试验采用SBD片直径为1.4 mm),在钢帘线收卷时经过SBD片中间圆孔,如钢帘线出现背丝(背股)现象,必然导致钢帘线直径超出SBD片直径,使SBD片向上位移,从而触动报警装置,停车。背丝检测方法如图1所示。
